SKÝRSLA

Sérstakrar rannsóknarnefndar sem skipuð var í nóvember mánuði 2002 til að rannsaka flugslys í Skerjafirði 7. ágúst 2000.

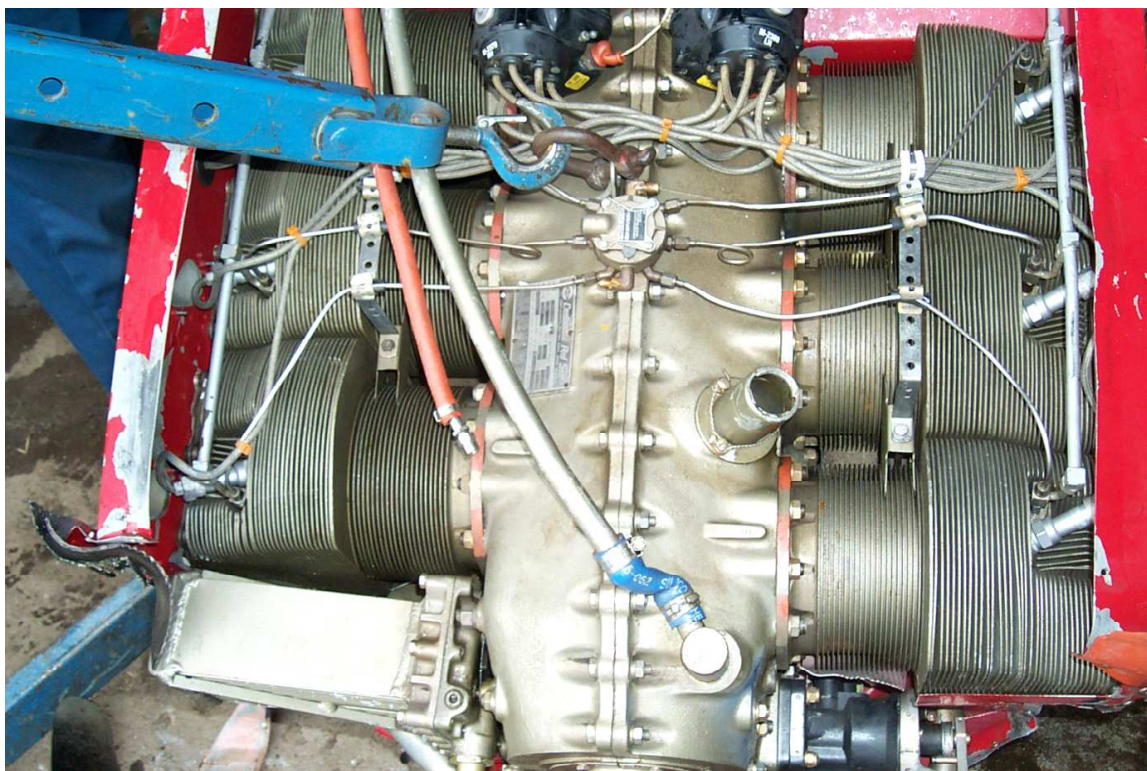
Myndin sýnir hreyfil flugvélarinnar. Olíukælirinn er vinstra megin á myndinni fyrir framan strokk nr. 5 og staðfestir það að hreyfillinn er H-gerð

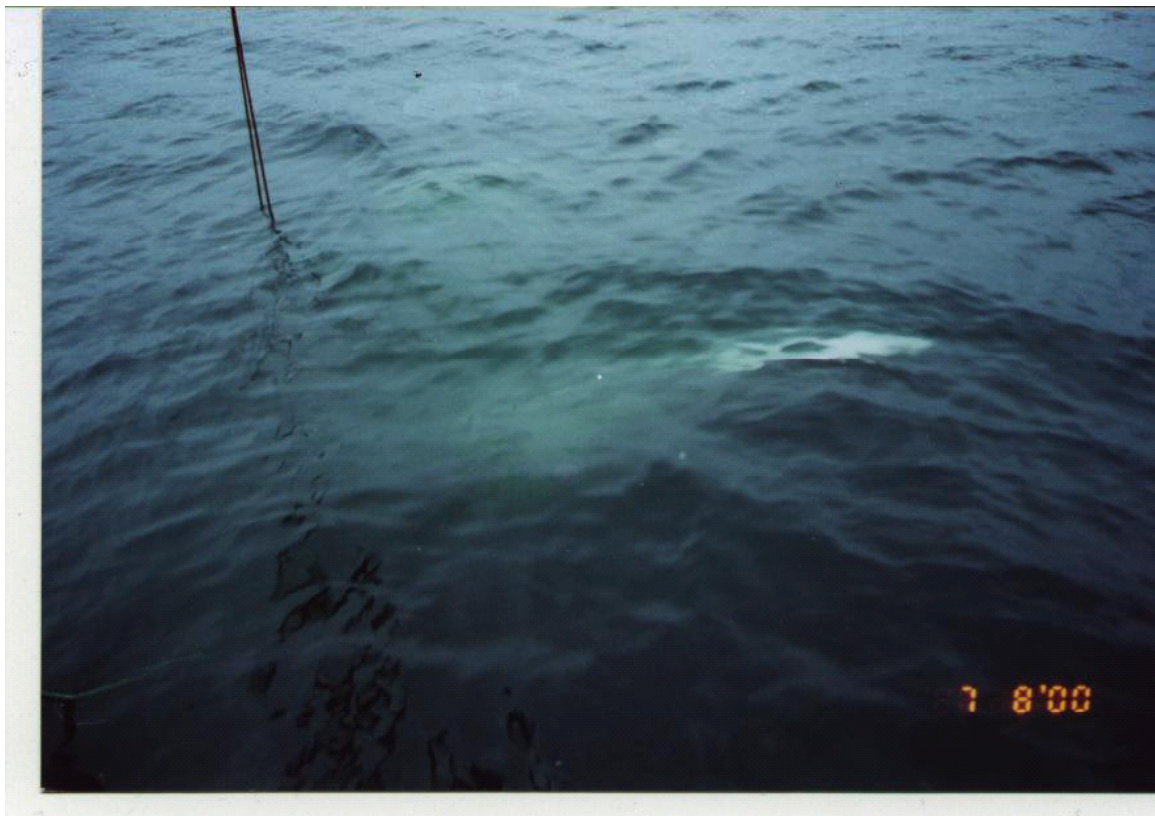
Myndin á bls. 76 sýnir glögglega að olía hefur komið upp meðfram vírunum sem notaðir voru til að lyfta flakinu úr sjónum og brák hefur myndast.

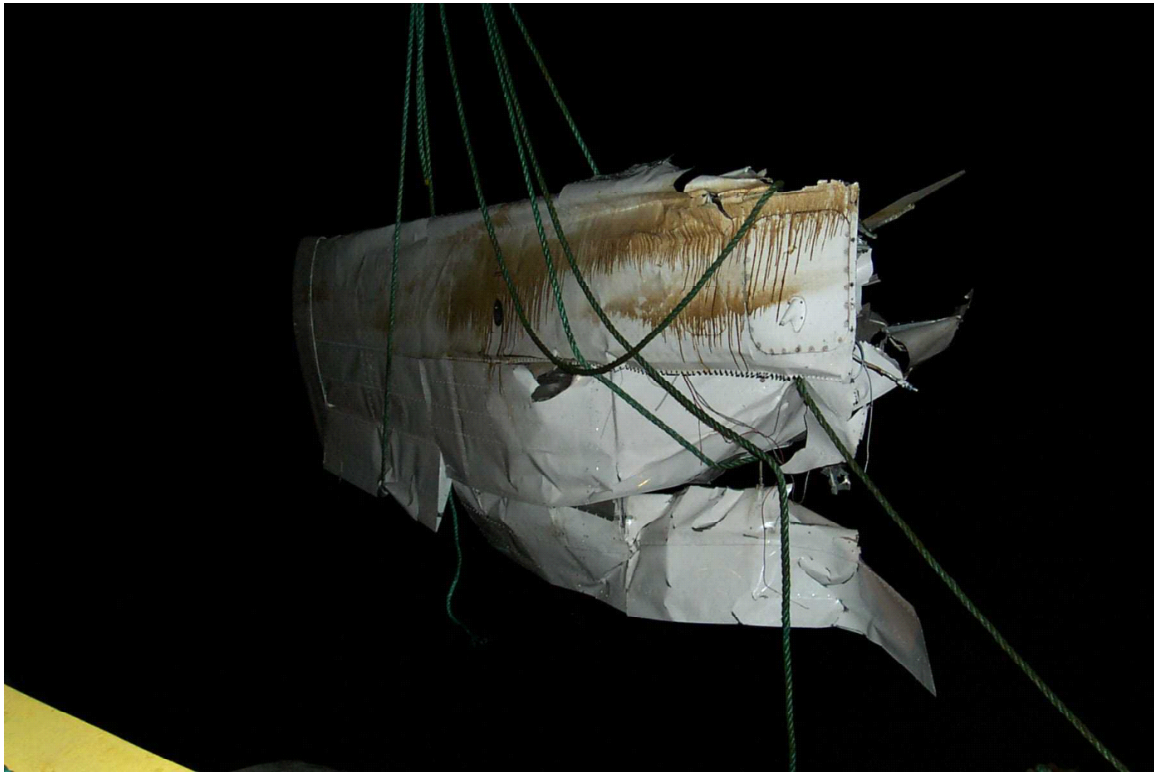
Sú mynd sem hér birtist sýnir talsverða olúu á væng flugvélarinnar sem verið er að ná upp. Hún sýnir svo að ekki verður um villzt að olía hefur ekki verið á væng flugvélarinnar meðan hún var á flugi, heldur hafi hún farið á vænginn þegar honum var lyft úr sjó. Myndirnar tvær sem hér eru birtar benda ekki til neinar olúþurrðar á hreyflinum.

Ljósmyndir þær af björgun flaksins sem lagðar hafa verið fyrir hina sérstöku rannsóknarnefnd og birtast hér sýna þess glögg merki að olía hafi komið upp meðfram vírunum sem notaðir voru til að lyfta flakinu úr sjónum. Var flekkurinn beint yfir flakinu. Þótt ekki verði staðfest með óyggjandi hætti hvort olían hafi verið úr hreyfli flugvélarinnar eða úr pramma sem notaður var við að lyfta flakinu upp að yfirborði verður að telja sterkar líkur til þess að hún hafi verið úr hreyflinum, enda ólíklegt að slíkt magn leki úr pramma eða skipi meðan á notkun stendur og menn við störf.

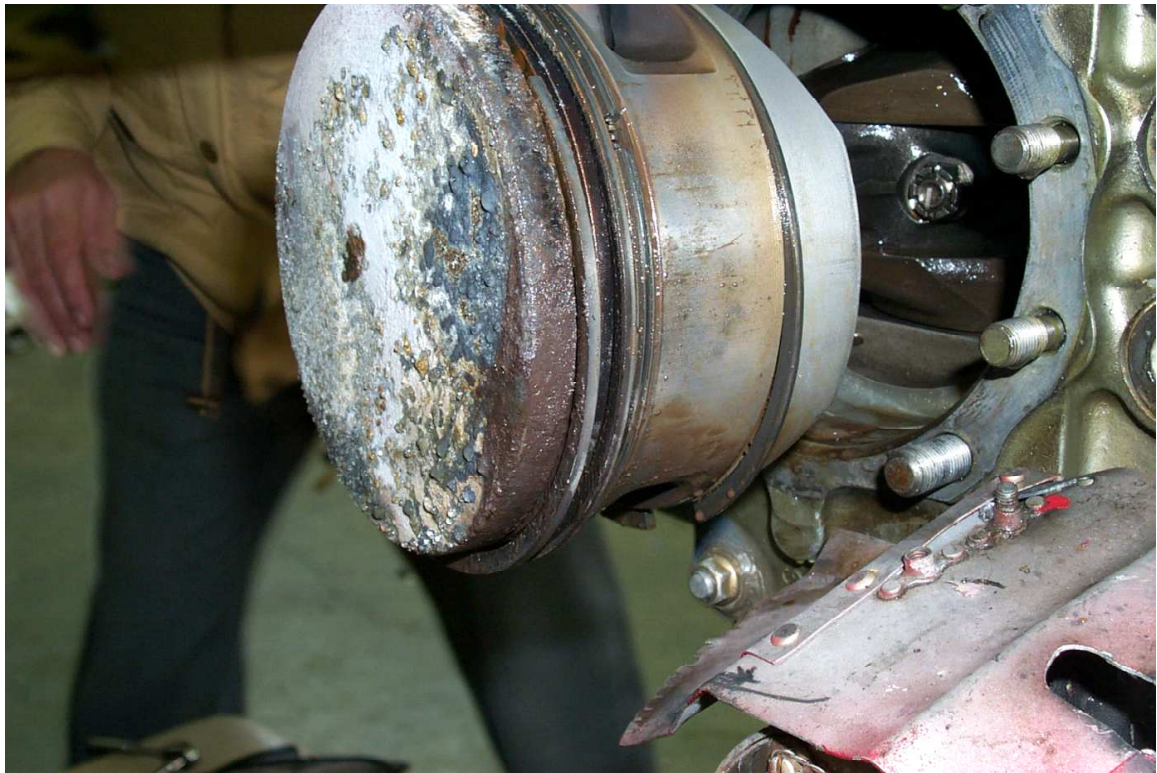
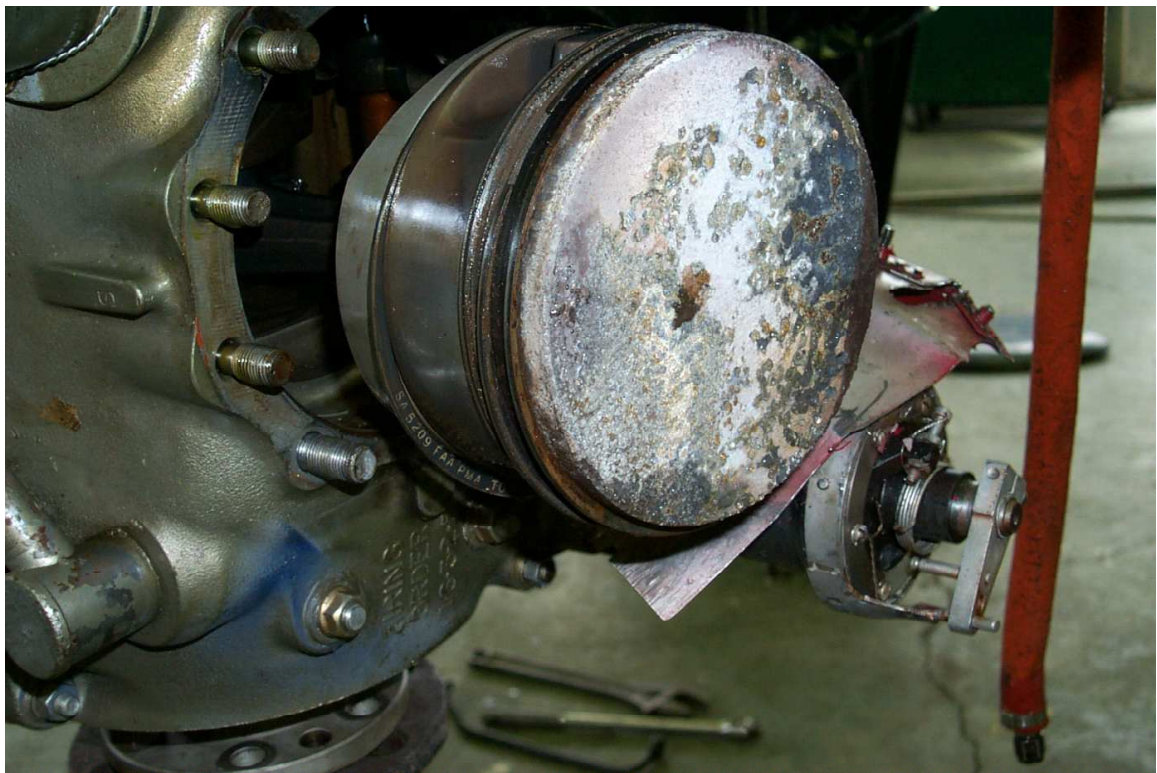
Þessu til frekari staðfestingar eru hér birtar myndir af stimpli úr öðrum þeirra strokka sem opnaður var við rannsókn á hreyflinum. Þær sýna engar skemmdir, heldur hið gagnstæða – strokkinn, sléttan og gljáandi.

Þessar tvær myndir sýna ekki neinar skemmdir í stimplum hreyfilsins sem hlytu að hafa orðið ef hann hefði brætt úr sér.

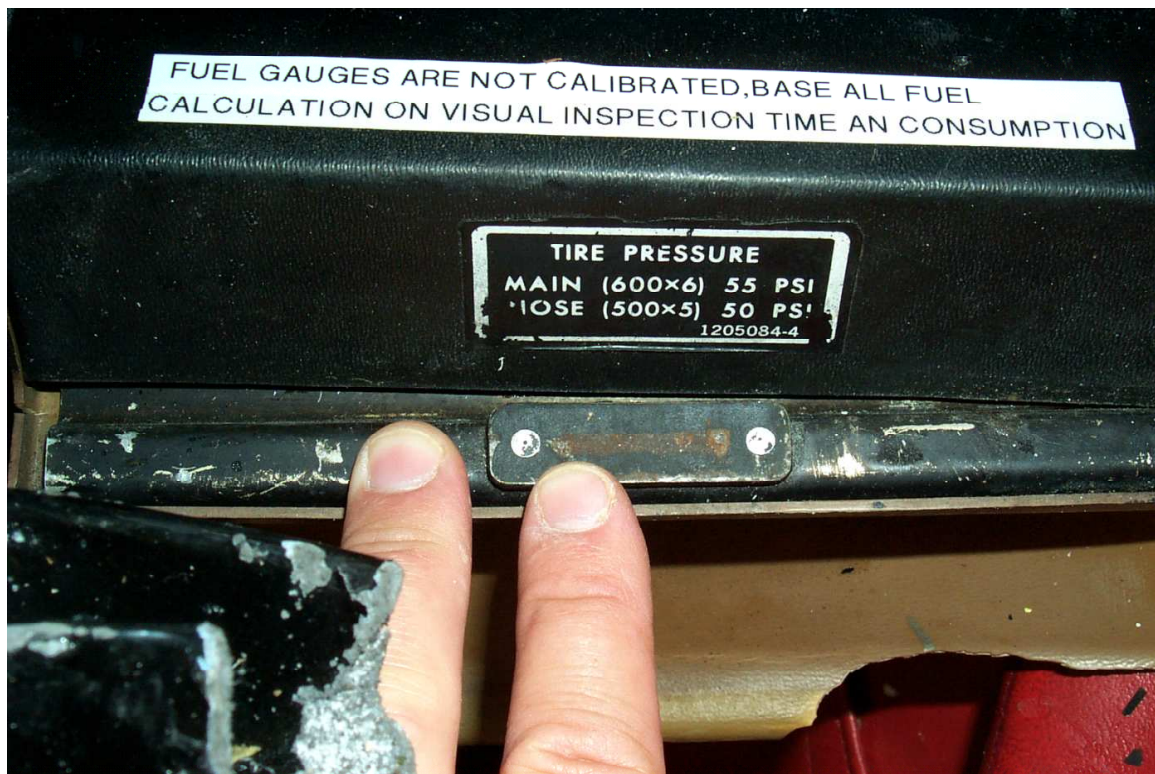
FUEL GAUGES ARE NOT CALIBRATED, BASE ALL FUEL
CALCULATION ON VISUAL INSPECTION TIME AN[D] CONSUMPTION

Ekki fundust aðrar vísbendingar um merkingar í flakinu eða á því. Eins og sjá má á myndinni hér fyrir neðan vantaði seinni hluta textans á skiltinu í mælahólfi flugvélarinnar.

Myndin sýnir skiltið sem var í mælahólfi flugvélarinnar.
