Skýrsla

Rannsóknarnefndar sjóslysa

fyrir árið 2003

Útgefið af Rannsóknarnefnd sjóslysa 2005

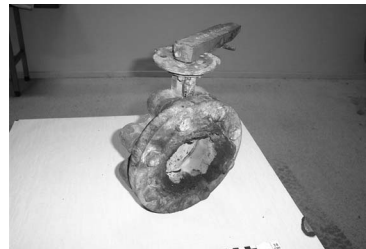
- að kælisjórinn sem streymir út úr skipinu er um 35°C;
- að allir lokar á lögninni voru spjaldalokar "Butterfly" (sjá mynd nr. 2). Hús lokanna voru steypujárnshús með snittuðum boltagötum fyrir flangsbolta, svo að ekki voru notaðar rær á boltana. Í flangsa lokans voru rennd sæti fyrir gúmmípakkningu og í því er komið fyrir O hring. Stálboltar (flangsboltar) skrófuðust síðan beint í lokahúsið beggja megin við lokann. Engar fóðringar voru undir boltahausum eða um boltaleggina;

Mynd 2. Spjaldloki og flangs ryðbrunninn frá röri, snéri niður

- að lokinn (botn eða síðuloki) var boltaður á stálflangs sem soðinn var á 110 mm stálror 17-18 sm langt og var það síðan rafsoðið í tanktoppinn beggja megin. Rörið gekk síðan lóðrétt niður í gegn um soratankinn á böndum 28 og 30 og niður úr botni skipsins á bandabili 29 og 30. Eins frágangur var í botni tanksins og við tanktopp;

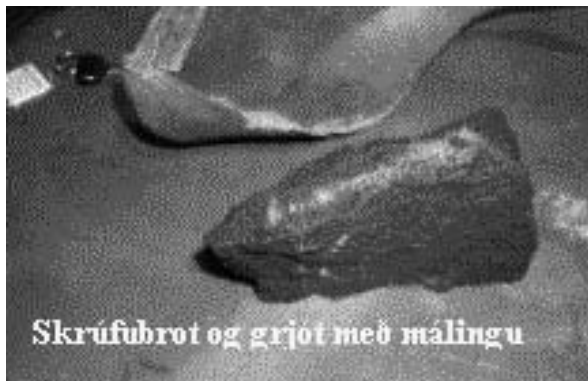
- að bæði gíró-og segulkompás voru réttir og í lagi;
- að samkv. mati björgunarsveitarmanna átti Trinket ekki langt eftir upp í brimgarðinn vestan við leiðarlínuna;
- að skipverjar á Trinket voru komnir fram á bakkann þegar skipið var nærri farið upp í Hópsnesið, tilbúnir að láta akkeri falla.
- að sögn björgunarmanna tók skipið aftur niðri skömmu eftir að það var komið í drátt.
- að RNS stóð fyrir köfun þann 4. mars 2003 til að kanna botninn þar sem óhappið átti sér stað því skipverjar á Trinket vildu meina að inn-siglingarennan væri óhrein. Það kom í ljós að skipið hafði verið of austarlega í merkjunum og lent utan í grynningum suður af svokölluðum Snúningi. Þar fundust málningarflögur á gróti og brot úr skrúfu sem passaði við skemmd á skrúfu Trinket (Sjá myndir).

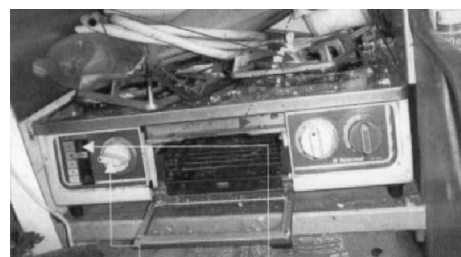
- að gaskútur var ofan á stýrishúsi og gasleiðsla frá honum niður með aftanverðu húsinu bak- borðsmeginn og inn í stýrishúsið og með síð- unni að gashelluborði;
- að hægt var að loka fyrir gasstreymið í þrýsti- jafnara á gaskútnum á þakinu;
- að gashelluborðið var að gerðinni NATIONAL GT-3AL, með tveimur hellum og litlum grillofni og var staðsett í vistarveru fram í bátnum;
- að opið var (sjá mynd) fyrir gasstreymi á vinstri

Gashelluborð og hnappar sem opið var

hellunni að 2/3 hluta. Einnig var logastjórnun stillt á fjóra af fimm mögulegum. Skipverjinn hafði ekki notað gashelluborðið í þrjá daga áður en óhappið varð en daginn áður hafði hann verið að þrifa (þurrka af) og eru líkur til að hann hafi rekið sig í hnappana og sett þá í opunarstöðu. Þrýsta þurfti á rofann til að skrúfa frá og við prófun virtist það raunhæfur möguleiki að skipverjinn hefði rekið sig í hann með þeim afleiðingum að hann opnaðist;

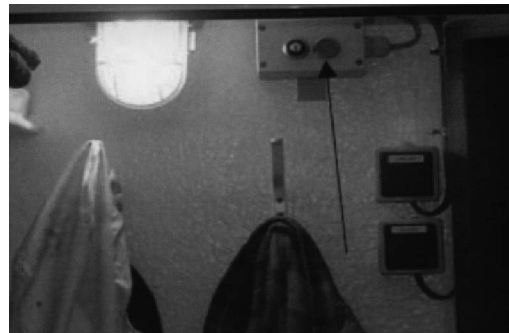
hnapp (sjá mynd 2). Lykillinn var ekki í rofan-

Mynd 2. Örin sýnir rauða hnappinn á afhleypirofa. Læsing fyrir lykilinn er við hliðina.

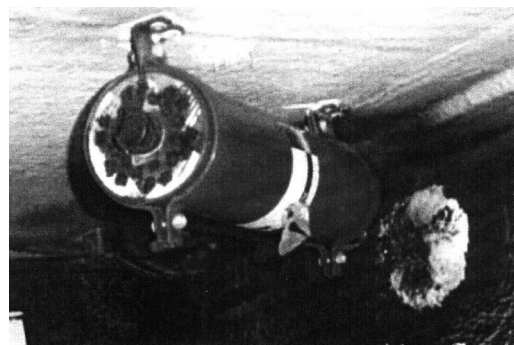
- að aðilinn sem tengdi kerfið var ekki rafvirki;
- að stærri slökkvihólkurinn stjórnborðsmegin var ekki í þeirri fjarlægð frá fyrirstöðu sem leiðbeiningar sögðu til um. Eins og áður segir kom efni út frá honum frá báðum endum og samkvæmt leiðbeiningum átti hann að standa a.m.k. einn meter frá þili eða annari fyrirstöðu. Hann var aðeins 50 sm frá þilinu. Þar af leiðandi náði hann að valda tjóni vegna þrýstings og efna-
agna, (sjá mynd 3);

Mynd 3. Myndin sýnir hvernig slökkvihólkurinn er of nálægt þili.

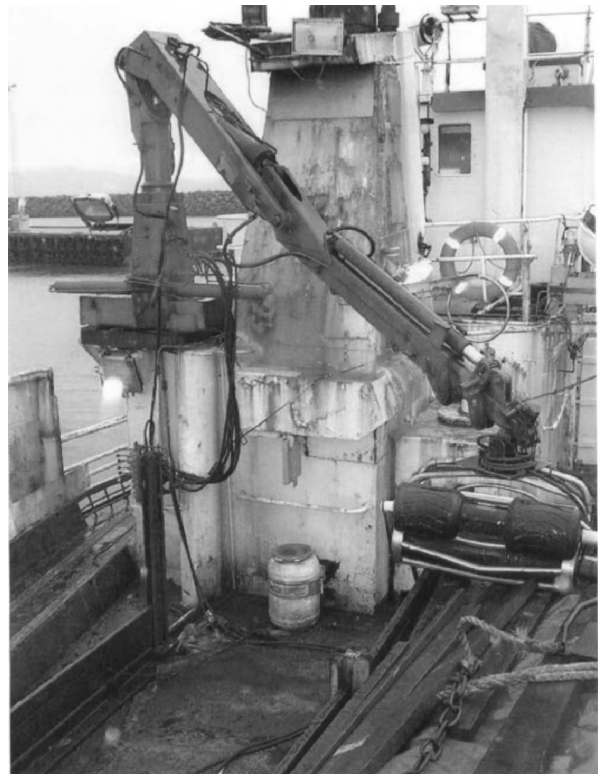
Myndin sýnir olíusmit (glussa) á þilfari og í kringum stjórnök.

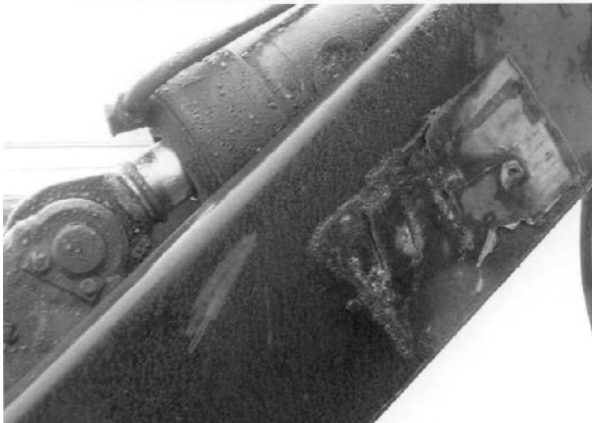
- að mikið olíusmit var á og í kringum þilfar-skranan þar sem óhappið átti sér stað;
- að hægri glussaslanga efst á krananum var

sprungin og spýttist út glussi við lengingu á bómu. Einnig var sprunga á vinstri slöngu.

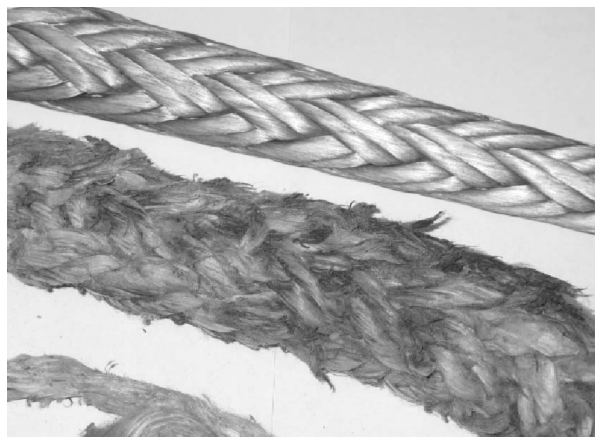
- að tógið var 24 mm yfirfléttað DYNEX 75 og gefið upp fyrir 57,8 tonna slitþol. Það var með nylon fléttada vörn að utan. Nylon fléttan hafði runnið víða til á tóginu en hún var á þeim stað sem það slitnaði;
- að tógið var um þriggja ára gamalt og að sögn skipstjórans hefði hann ekki vitað betur en ástand þess væri gott. Tógið mældist 25-37 mm og var þversnið orðið nokkuð "rétt-hyrnt". Yfirborð var snjáð og hluti einstaka þátta slitinn. Tógið var mjög frábrugðið nýju tógi eins og sjá má á myndinni;

Myndin sýnir 24 mm DYNEX 75, nýtt og það sem notað var um borð í Ásgrími

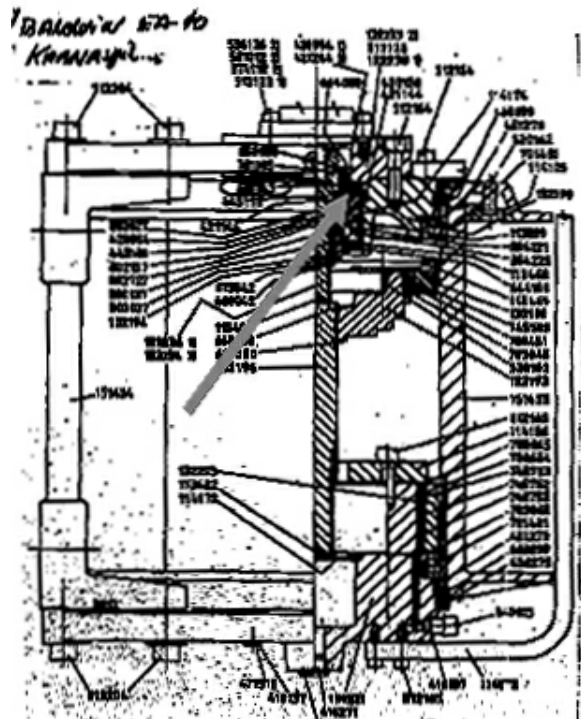
spennast á bremsudiskana (sjá staðsetningu þeirra á teikningu);

- að þessi bilun getur leynt á sér og er skýringin sú að það var mikill bakfallsþrýstingur á kerfinu vegna langrar lagnaleiðar á milli dælustöðvar og kranans. Þar með lá hár bakfallsþrýstingur stöðugt á bremsunni þegar kraninn var í lausangangi og bremsan hélt undir venjulegu fargi og allt virtist í lagi. Það sama átti ekki við þegar drepð var á kerfinu eins og í þessu tilfalli því þá verður þrýstifall;

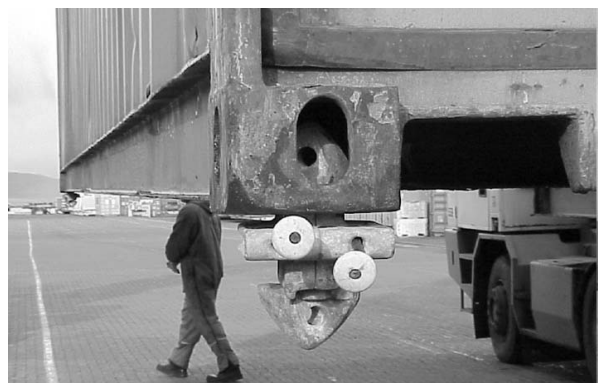
Skipverji var við vinnu við sjóbúning á þilfari þegar gámaskór (autolock, sjá mynd) féll úr festingu gáms sem verið var að lesta og lenti fyrst á hjálmi hans og síðan í vinstri öxl hans. Skipverjinn var staðsettur um 5 metra út frá gámmum.

Nefndin ályktar ekki í þessu máli en bendir skipverjum á þá hættu að þessi tegund gámaskóa á það til að falla út úr festingum sínum og ítrekar að gerðar verði verklagsreglur um vinnu skipverja nálægt hífingum gáma með ísettum gámaskóm.
