Skýrsla

Rannsóknarnefndar sjóslysa

fyrir árið 2003

Útgefið af Rannsóknarnefnd sjóslysa 2005

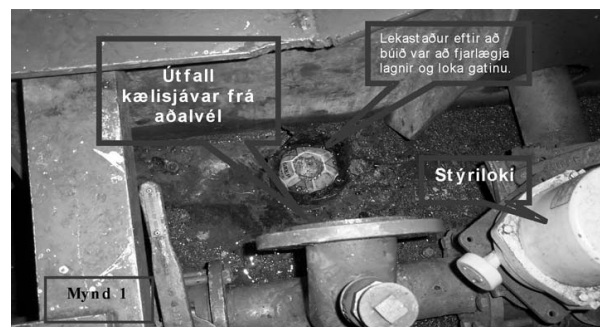
skjótt við og fór niður um tvö þilför niður í vaktherbergi vélarúmsins þar sem hann sá að öll aðvörunarljós um sjó í vélarúmi loguðu. Við nánari athugun reyndist vera kominn mikill sjór í kjalsogið og náði hann upp undir palla í vélarúmi. Hann kallaði á yfirvélstjórn um að koma strax niður og fór síðan að gangsetja austurdælur, sem voru tvær.

Vélstjórnarnir leituðu betur að upptökum lekans og reyndist hann þá vera á móts við framenda aðalvélarinnar og ofan á tanktoppi soratanks stjórnborðsmegin. Þeir lokuðu fyrir öll sjóinntök og síðuloka og hófust handa við að gera fleiri dælur klárar ásamt því að opna fyrir neyðarsjólögn fyrir kælingu á ljósavél og var hún síðan gangsett. Aðalvélin var stöðvuð kl. 14:25 og atvikið tilkynnt til skipstjóra. Þeir breyttu síðan tengingum á tveimur brunadælum og tókst að fá aðra þeirra til að lensa. Fleiri skipverjar komu á vettvang og hjálpuðu til við aðgerðirnar. Það kom í ljós að lekinn átti upptök í neðsta hluta útfallsröri kælisjavar aðalvélar (sjá mynd nr. 1) og streymdi sjórinn inn í skipið upp af tanktoppi soratanks og að spjaldaloka (síðuloka, botnloka). Vegna aðstæðna reyndist ekki mögulegt að stöðva lekann og var þá farið í að koma lensingu á olíufæðidælu með því að opna fyrir sögið og láta hana dæla út um olíufyllingastút skipsins.

Stöðva þurfti aðallensidælnar þegar þær fóru á kaf í sjó auk þess sem brunadælan stöðvaðist einnig af sömu orsökum. Á sama tíma tókst að koma sjókælidælu fyrir frystipressu í gang auk þess sem tvær dælur á ljósavélum náðu þá sjálfkrafa sögi og virkuðu allan tímann

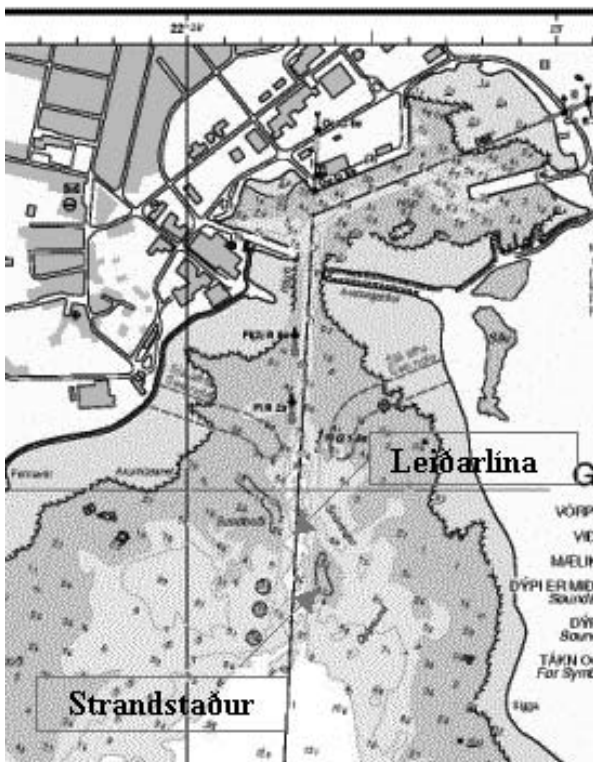
Trinket var siglt í átt að innsiglingarennunni eftir að skipinu var bakkað út úr brimgarðinum við Hópsnes. Þar sem stýrið var fast til bakborða stefndi það í átt að grynningum vestan við innsiglinguna.

OVG kom að Trinket kl. 12:54 á stað 63°49,6500N og 022°25,8554V sem er skammt utan við ytri sjóvarnargarða og um 100 m vestan við leiðarlínu til hafnarinnar. Skipið snéri þá með stefnið í NNV og var hafnsögubáturinn Villi skammt frá og var í sambandi við skipstjóra þess. OVG sigldi vestur fyrir skipið og sigldi með bakborðssiðu þess og náðu skipverjar Trinket að

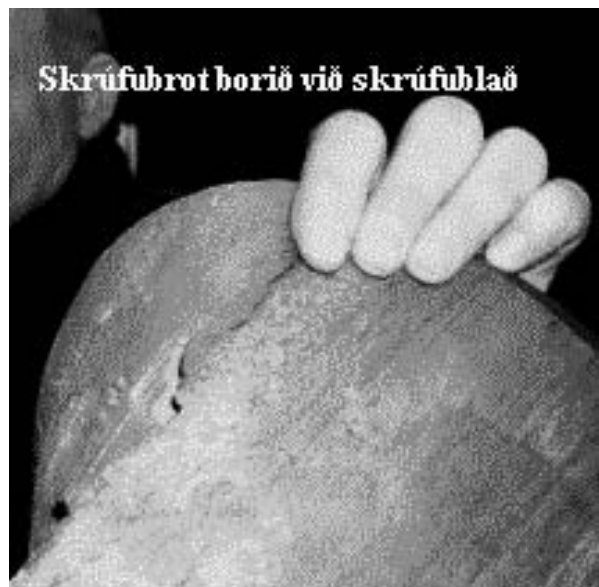
- að bæði gíró-og segulkompás voru réttir og í lagi;
- að samkv. mati björgunarsveitarmanna átti Trinket ekki langt eftir upp í brimgarðinn vestan við leiðarlínuna;
- að skipverjar á Trinket voru komnir fram á bakkann þegar skipið var nærri farið upp í Hópsnesið, tilbúnir að láta akkeri falla.
- að sögn björgunarmanna tók skipið aftur niðri skömmu eftir að það var komið í drátt.
- að RNS stóð fyrir köfun þann 4. mars 2003 til að kanna botninn þar sem óhappið átti sér stað því skipverjar á Trinket vildu meina að inn-siglingarennan væri óhrein. Það kom í ljós að skipið hafði verið of austarlega í merkjunum og lent utan í grynningum suður af svokölluðum Snúningi. Þar fundust málningarflögur á gróti og brot úr skrúfu sem passaði við skemmd á skrúfu Trinket (Sjá myndir).

- að í fyrri skýrslu skipstjóra kemur fram að kl. 13:15 hafi skipið tekið aftur niðri eða rétt áður en það kom inn fyrir ytri hafnargarðana. Í síðari skýrslu skipstjóra kom ekkert fram um að skipið hafi tekið niðri á nýjan leik.
- að við yfirheyrslur fyrir RNS héldu skipstjóri, yfirstyrmaður og yfirvélstjóri því fram að skipið hefði aðeins tekið einu sinni niðri.

Skipið tók niðri vegna þess að það var komið út úr leiðarlínu. Nefndin átelur það verklag sem við var haft af skipstjóra þ.e. að treysta engum öðrum en sjálfum sér til að handstýra skipinu við erfiðar aðstæður eins og í þessu tilviki. Hann hefði í þetta sinn átt að hafa yfirsýn með leiðarmerkjum meðan á siglingunni stóð sérstaklega þar sem hafnsögumaður var ekki um borð.

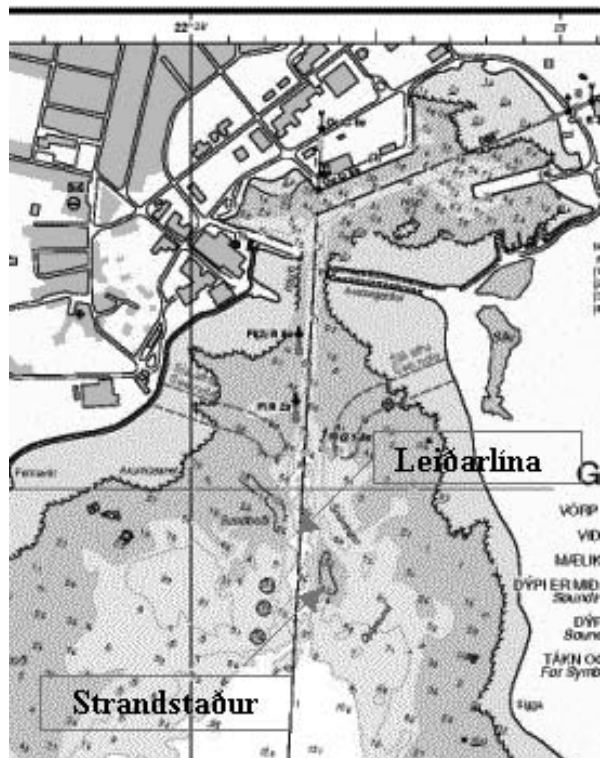
Þann 24. október 2003 um kl. 22:20 var Sturla GK 12 á leið út úr höfninni í Grindavík áleiðis til Ísafjarðar. Veður: VNV 3 m/s, sjólaust og stórstraumsfjara.

Skipið var komið nokkuð út fyrir ytri brimvarnargarða á stefnunni 183° þegar það skyndilega tók nokkuð harkalega niðri framan til á bakborða. Við þetta kastaðist skipið mikið til í bæði borð og aðvörunarljós gáfu til kynna að leki var kominn að skipinu. Við athugun kom í ljós að mikill sjór var í öxulrými.

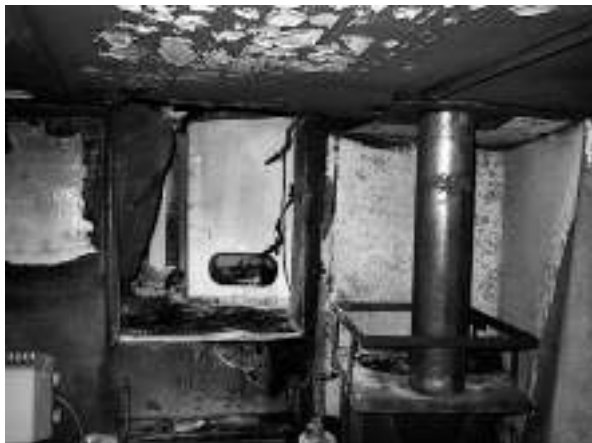
Þann 30. janúar 2003 lá Hólmaröst BA 94 við flotbryggju á Patreksfirði.

Um kl. 13:12 hringir neyðarlínan til lögreglu eftir að hafa fengið tilkynningu um eld í bátnum. Þegar lögregla kom á staðinn lagði töluverðan reyk frá kabýssuröri og út um glugga á aftanverðu stýri-
ishúsinu. Á sama tíma kom maður úr landi með tvö kolsýrutæki sem þeir náðu að tæma inn um glugga svo og úr einu duftslökkvitæki. Einnig kom slökkvilið á staðinn og farið var í reykköfunarbún-

aði inn í bátinn og eldurinn slökktur í kabýssunni.

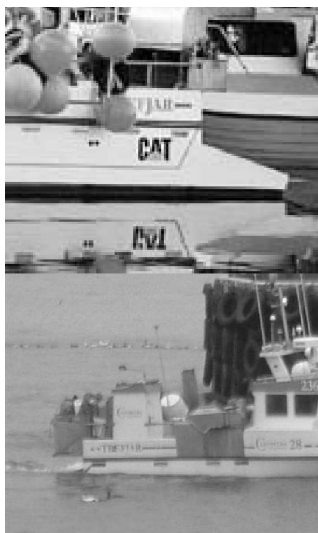
- að báturinn er af svokallaðri "Kleópötru-gerð" nr. 28 og var með flotkassa í skut sem skv. reglum frá þeim tíma mátti ekki vera með dælum í þar sem þeim var einungis ætlað að auka flot og burðargetu. Þessar reglur tilheyrðu takmörkunum um stærð báta í fiskveiðistjórnunarkerfi sem nú er búið að breyta. Myndirnar tvær sýna flotkassann, efri myndin þegar báturinn er léttur og neðri myndin hann lestaðan.

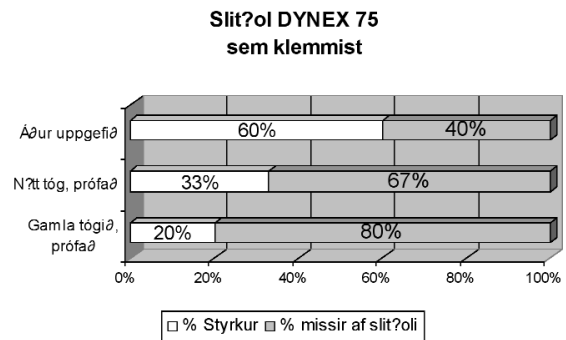
- að við slitpolsprófun hjá Rannsóknarstofnun byggingariðnaðarins á leiðaranum kom í ljós að hann slitnaði við 11,7 tonna álag þar sem það klemmst við annan hnútinn (pelastikk) eða um 20% af uppgefnu slitpóli. Í gögnum um slitpól tógs á það að missa um 40% af slitpóli ef notaðir eru hnútar til festunnar sem klemma tógið. Til samanburðar var nýtt 24 mm DYNEX 75 prófað með sama hætti og slitnaði það við 19 tonna átak. Eins og sjá má á mynd er slitpól þess við að klemmast einungis 33% af slitpóli tógsins en ekki 60% eins og áður var haldið. Rétt er að geta þess að umrædd slitpolsprófun var ekki gerð með viðurkenndum hætti. Hann felur í sér sérstaka meðhöndlun fagmanna og viðurkennds búnaðar sem ekki er til staðar hérlendis. Við þannig prófun er tógið augasplæst og sérstaklega er gætt að ekki komi neinn snúningur á það, auk þess sem teygning er gerð með sérstökum og stöðluðum hætti. Það var hinsvegar mat RNS að þær að-

stæður hefðu ekki frekar gefið rétta mynd af ástandi tógsins, sérstaklega vegna snúningsins.

- að eftir óhappið voru settar pokamottur yfir víraundirlagið á spilinu til hlífðar leiðrunum;
- að hinn slasaði var staðsettur 7 m frá þeim stað þar sem tógið slitnaði og kastaðist við höggið 3 m eftir þilfarinu. Samkvæmt upplýsingum frá framleiðanda DYNEX 75 á þetta efni að falla dautt niður við slit. Ekki er ljóst hvort það var vegna nylon fléttunnar eða þungans að það slóst til um þessa 7-10 m. Eftir að tógið lenti á skipverjanum féll það niður á þilfarið;
- að hinn slasaði var mjög vanur sjómaður og hafði verið mikið á síldveiðum;
- að hinn slasaði var með hlífðarhjálma á höfði;
- að sögn spilmanns kom það honum á óvart að tógið skaust því það væri alltaf sagt að DYNEX myndi detta dautt ef það slitnaði;
- að þar sem tógið slitnaði var Nylon flétta yfir og hefur hún mögulega valdið því að tógið kastaðist meira en menn gerðu ráð fyrir.
