HEGNINGARHÚSIÐ VIÐ SKÓLAVÖRÐUSTÍG

Skýrsla starfshóps um framtíð Hefningarhússins
við Skólavörðustíg

Hegningarhúsið við Skólavörðustíg - Skoðun

Minnisblað

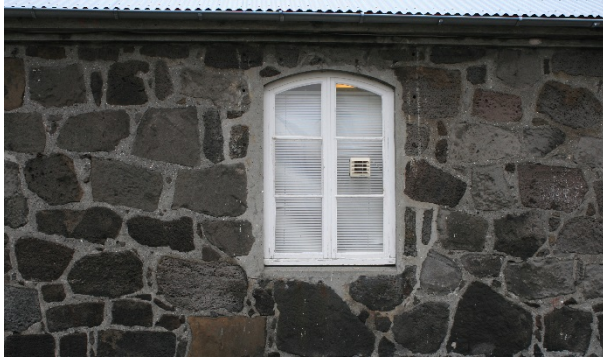
Við skoðun kom í ljós að fúga milli steina er á mörgum stöðum léleg eða ónýtt vegna tæringar og veðrunar. Fúga hefur ekki verið endurnýjuð milli steina frá því húsið var byggt og því ekki óeðlilegt að tími sé kominn til að fara í þær framkvæmdir.

Endurnýja þarf fremri hluta fúgu, eða um það bil 100 mm, milli steina á öllum útveggjum hússins og væri það gert bæði til að styrkja steinhleðsluna og halda heildstæðu útliti hússins.

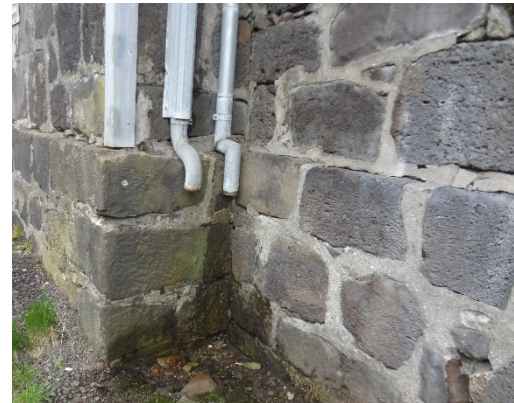
Útveggir miðhúss ofan við þak hliðarálmu hafa verið múrhúðaðir. Múrhúðunina þarf að fjarlægja og hreinsa steina þannig að hleðsla sé sýnileg. Efsti hluti útveggja eða þakkantar (gesims) er hlaðinn úr tígulsteinum. Endurgerða þarf þakkantinn þar sem hann er orðin tærður og fúguefni ónýtt. Hluta af steinhleðslu er væntanlega hægt að endurnýta.

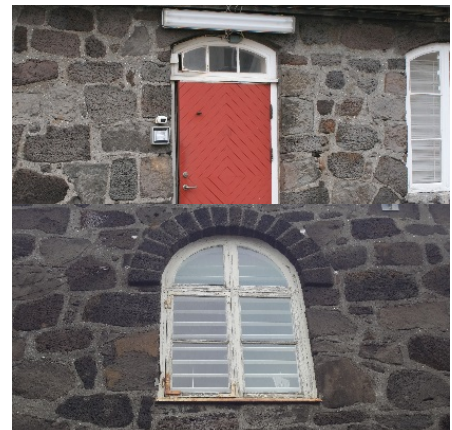
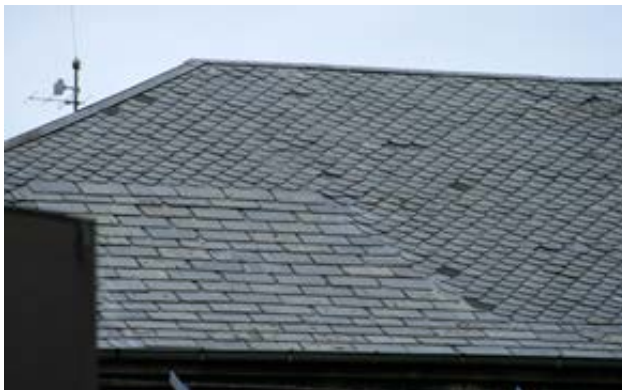
Gluggar bæði í miðhúsi og í hliðarálmum hafa að hluta til verið endurnýjaðir en aðrir gluggar eru væntanlega upprunalegir. Hér er um að ræða stál- eða timburglugga. Útlit og form þeirra er töluvert annað en áður var. Gluggar sem ekki hafa verið endurnýjaðir eru lélegir.

Allar útihurðir hafa verið endurnýjaðar en ekki hefur verið leitast við að gera það í samræmi við aldur og stíl hússins.

Endurnýja þarf alla glugga í húsinu og þeir gerðir sem næst því sem þeir voru í upphafi. Einnig þarf að endurnýja allar útihurðir og þær gerðar með hliðsjón af samræmdu útliti og næst því sem er upprunalegt.

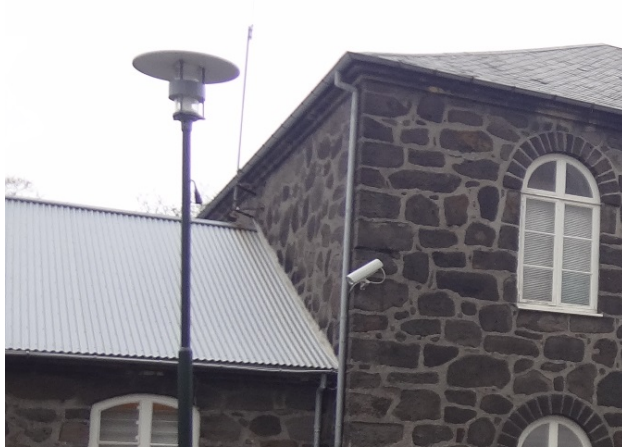
Þak á miðhúsi hefur lengi lekið og hafa verið gerðar ráðstafanir að innanverðu til að veita vatni sem kemur í gegnum þakið niður í rennur við þakfót og því svo veitt út úr húsi. Greinilegt er að búið er að endurnýja hluta þakskífa með efni sem ekki er í samræmi við eldri skífur. Einnig vantar nokkrar þakskífur á þakið.

Í miðhúsi eru skemmdir á súðklæðningu þaks undir þakskífum vegna langvarandi leka og einnig eru rakaummerki á sperrum vegna þessa. Svo virðist sem að ekki sé upprunaleg súðklæðning á þakinu. Ekki var

Ekki var hægt við skoðun að greina hvort að sperrur séu fúnar við þakfót en með hliðsjón af langvarandi leka er ekki ólíklegt að endurnýja þurfi hluta sperra eða hluta af einstökum sperrum vegna fúa.

Endurnýja þarf allar þaksífur á þaki miðhúss ásamt því að endurnýja súðklæðningu. Yfirfara þarf sperrur við sperrufót og væntanlega þarf að endurnýja hluta af einstaka sperrum ásamt fótremum. Á hliðarálmmum þarf að skipta út bárustáli fyrir þakskífur og væntanlega þarf að endurnýja súðklæðningu.

Endurnýja þarf allar þakrennur og þakniðurföll.

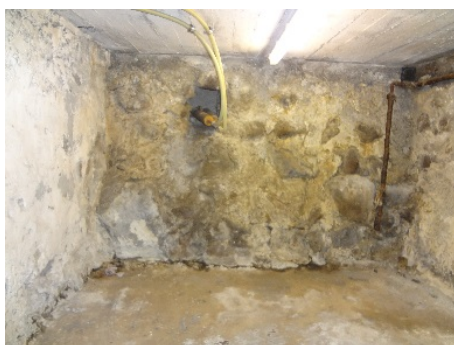
Hluti af gólfi miðbyggingar og gólfs í austurálmum er úr timbri og eru umtalsverð rakaummerki í aðliggjandi veggjum og í gólfinu. Fjarlægja þarf timburgólf og steypa nýtt gólf í staðinn.

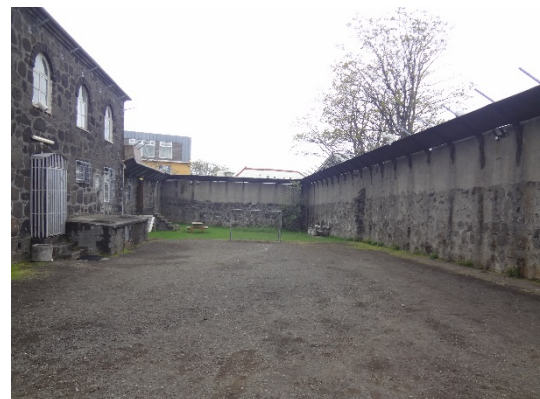
Fangagarður er afmarkaður af veggjum að hluta til. Yfirborðsfrágangur garðsins er annars vegar mól og hins vegar grasþökur.

Fjarlægja þarf allan jarðveg og endurnýja ásamt því að leggja drenlagnir og niðurföll í lóðina. Síðan að helluleggja yfirborð að mestu.

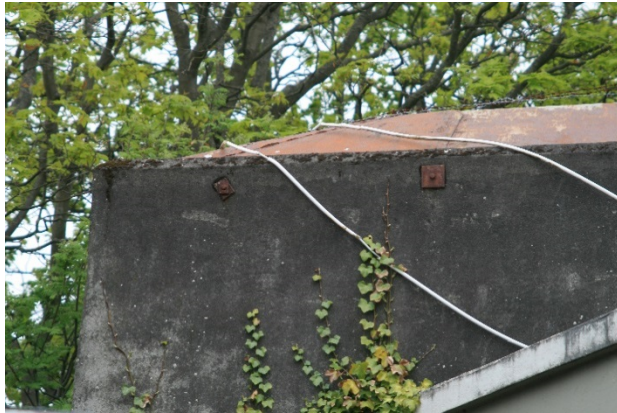
Neðri hluti garðveggja er úr hlöðnu grágrýti en efri hluti er steinsteyptur.

Er það mat undirritaðra að fjarlægja þurfi steypa hlutann, hreinsa steinhleðslu og endurgera fúgur.
